# MAHLE

## FALLAS PREMATURAS

Manual de Fallas Prematuras en Pistones, Aros, Camisas, Cojinetes, Bujes, Válvulas, Botadores y Turbocompresores

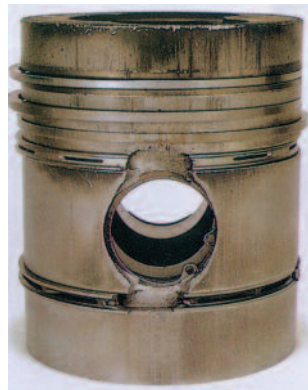
*Fig. 1.1*

■ Rompimiento de la ranura del seguro de retención del perno. Generalmente, esto sucede porque un componente de fuerza empuja el perno contra uno de los seguros de retención hasta su expulsión y/o su fractura. Eventualmente, pedazos del seguro fracturado pasan por el hueco del perno dañando la otra extremidad.

- Alinear correctamente las bielas (cambiar si fuera necesario);
- Rectificar los cilindros debidamente alineados en relación al cigüeñal;
- Montar correctamente el seguro, cuidando para no deformarlo durante el montaje;
- Rectificar correctamente los cuellos del cigüeñal;
- Verificar la holgura axial del cigüeñal.

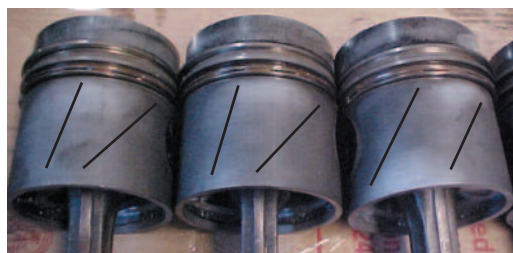
Fig. 1.3.1 Marcación inclinada en la región de la falda del pistón

- Alinear correctamente las bielas (cambiar si fuera necesario);
- Rectificar los cilindros debidamente alineados en relación al cigüeñal;
- Mandrilar el buje del pie de biela en escuadra en relación a la biela.

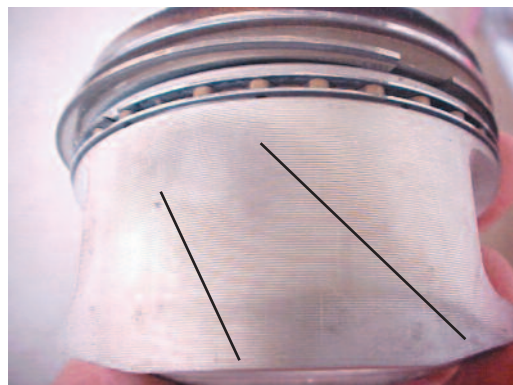
Fig. 1.3.2 Marcación inclinada

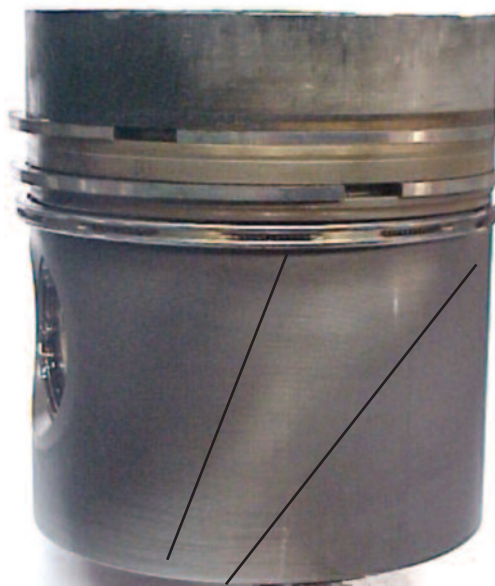
Fig. 1.3.3 Marcación inclinada

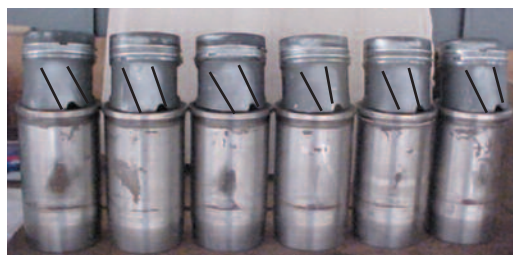
Fig. 1.3.4 Marcación inclinada en la región de la falda del pistón

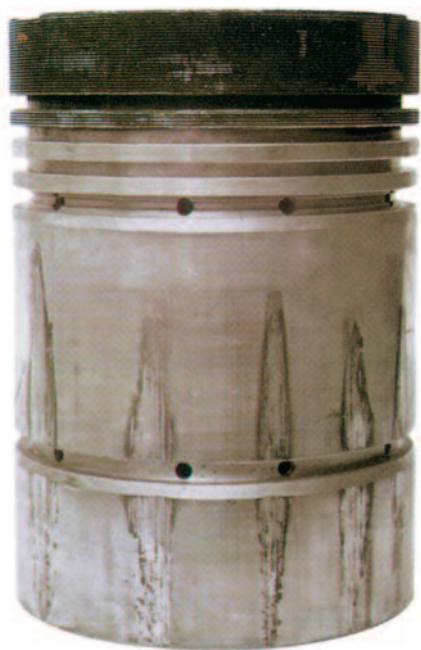
Fig. 1.4

- Irregularidad en el montaje del bloque;
- Dilatación de las empaquetaduras de sellado durante el funcionamiento del motor;
- Diámetro de los alojamientos de las empaquetaduras de sellado arriba del valor especificado;
- Apriete excesivo de la tapa de cilindro;
- Deficiencia de rectificación del cilindro.

- Labrar correctamente los agujeros en el bloque para la instalación de las camisas;
- Utilizar empaquetaduras de sellado de buena calidad;
- Verificar el diámetro de los alojamientos de las empaquetaduras de sellado;
- Dar el apriete correcto en los tornillos de la tapa de cilindro.

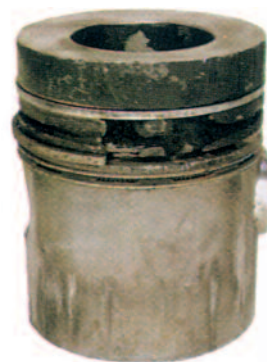
Fig. 1.5

Debido a esto, el pistón tiene su resistencia disminuida, pudiendo fracturarse, lo que ocurre normalmente en la zona de fuego/aros.

- Cuando cambiar los aros, hay que verificar minuciosamente las condiciones de las ranuras en los pistones, principalmente las primeras, que reciben los aros de compresión;
- Mantener la holgura entre los aros y las ranuras dentro de las tolerancias especificadas.

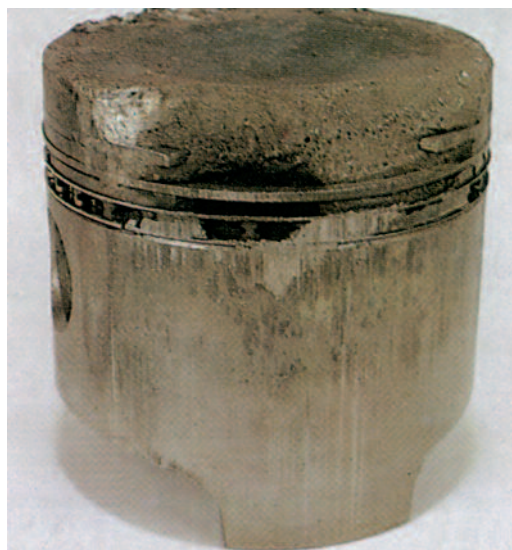
Fig. 2.2

La detonación ocasiona una erosión en la cabeza del pistón, en el lado en que los gases sufren la combustión espontánea (normalmente del lado opuesto a la bujía) y tiene origen en la acción turbulenta de los gases de temperatura muy elevada contra la cabeza del pistón.

Además de eso, puede ocasionar, en sus últimos niveles, excesivo desgaste de la primera ranura, rajaduras, surcos y aprisionamiento de los aros.

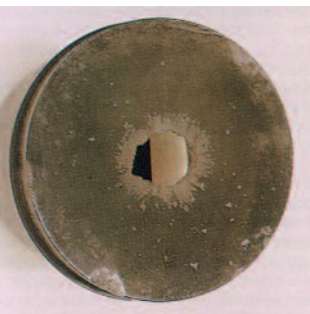
Fig. 2.3

- Bujías inadecuadas para el tipo de servicio requerido;
- Puntos calientes ocasionados por sistema de enfriamiento defectuoso;
- Depósitos de carbono a temperatura muy elevada (casi incandescentes), ocasionando puntos calientes;
- Válvulas operando a temperaturas más elevadas que la normal;
- Detonación o condiciones que llevan a esta.

- Instalar bujías adecuadas para el motor;
- Verificar el sistema de enfriamiento;
- Descarbonizar la cabeza de los pistones y la tapa de cilindro siempre que fuera posible;
- Regular periódicamente las válvulas del motor, de acuerdo a lo especificado por el fabricante del motor/vehículo.

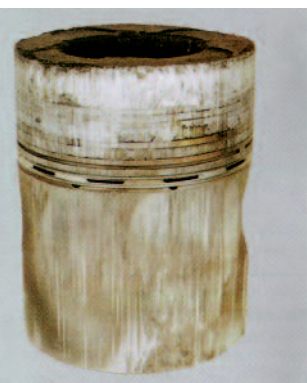
Fig. 2.6

- La dilución de la película de aceite lubricante existente en las paredes de los cilindros sucede a partir del exceso de combustible inyectado, sea por exceso de la bomba de inyección con valor arriba del especificado y/o por pulverización incorrecta (chorro) de los inyectores.

A partir del rompimiento de esa película, ocurre un contacto metálico entre el pistón y el cilindro, elevación substancial de la temperatura debido al roce, con consecuente dilatación excesiva del pistón hasta el gripaje.

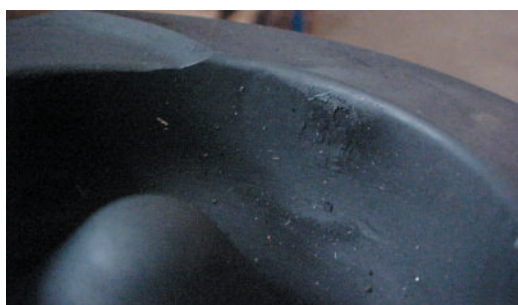
Fig. 2.6.1 Pulverización ocurrida parcialmente fuera de la cámara de combustión

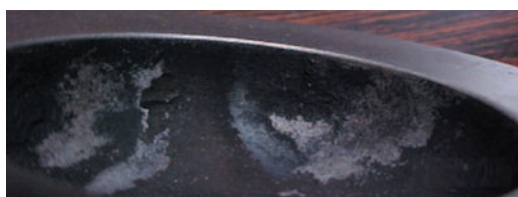
Fig. 2.6.2 Pulverización ocurrida parcialmente fuera de la cámara de combustión

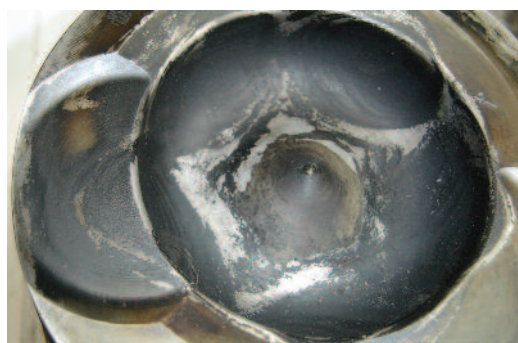
Fig. 2.6.3 Pulverización irregular del inyector

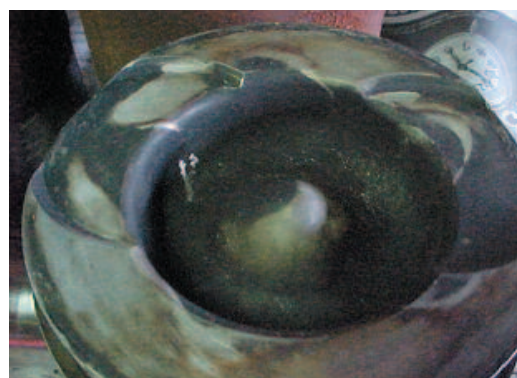
Fig. 2.6.4 Pulverización irregular del inyector

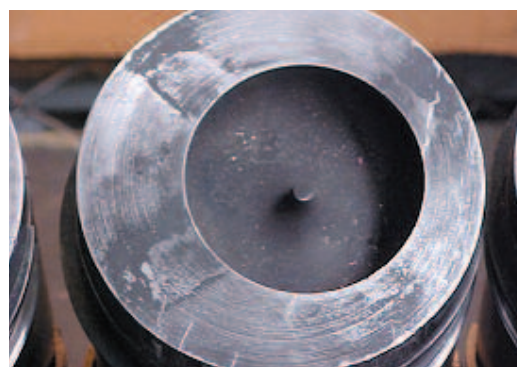
Fig. 2.6.5 Pulverización irregular del inyector

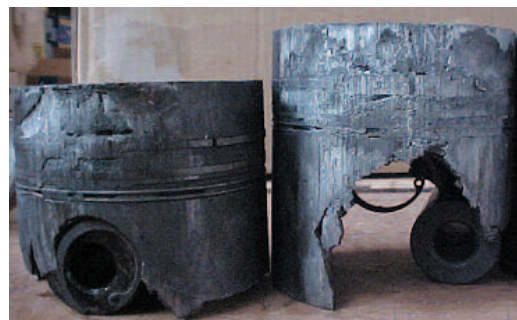
Fig. 2.6.7 Gripaje iniciado en la zona de fuego con posterior ruptura en la región del cubo

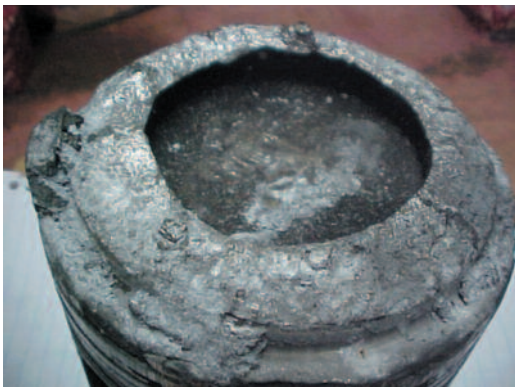
Fig. 2.7

- Exceso de combustible inyectado por ciclo;
- Inyección prematura (punto adelantado);
- Pulverización incorrecta;
- Falta de estanqueidad en los inyectores.

- Regular la bomba y los inyectores, para obtener correcta inyección y pulverización del combustible;
- Corregir el punto de inyección del combustible.

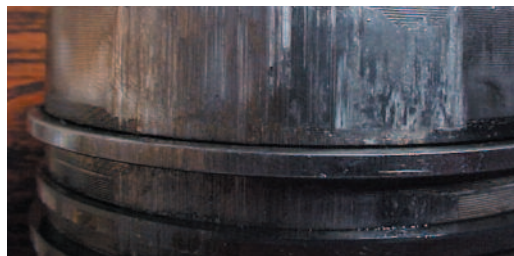
Fig. 2.7.4 Gripaje iniciado en la zona de fuego

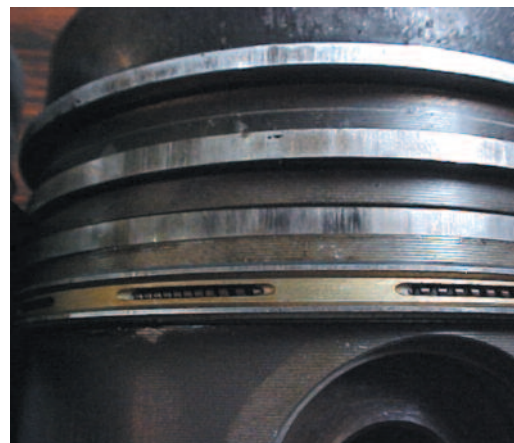
Fig. 2.7.5 Gripaje iniciado en la zona de fuego

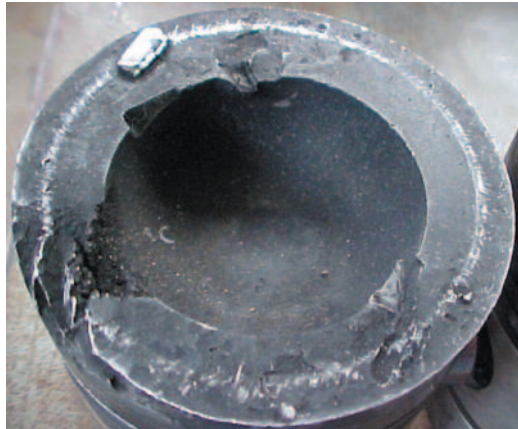
Fig. 2.7.7 Destrucción parcial de la cabeza debido a la inyección

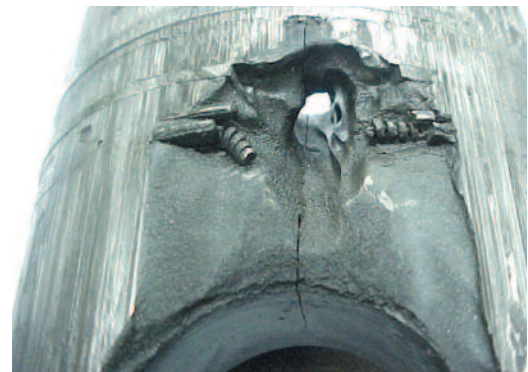
Fig. 2.7.11 Destrucción de la cabeza y de la región del cubo debido al inyector con funcionamiento irregular

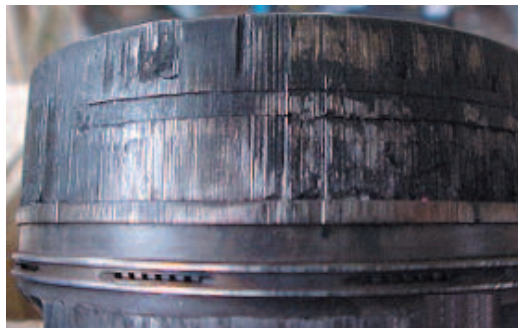
Fig. 2.7.8 Gripaje iniciado en la zona de fuego

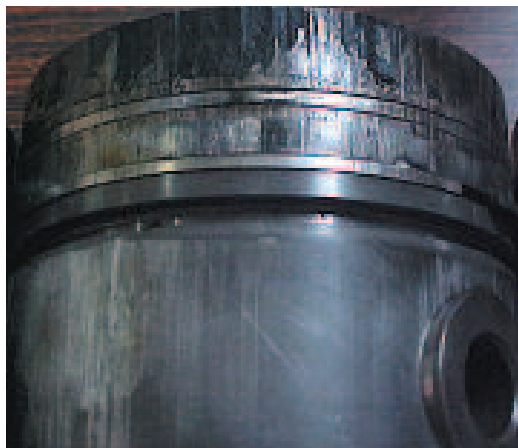
Fig. 2.7.9 Gripaje iniciado en la zona de fuego

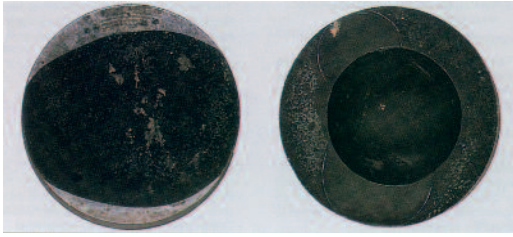
Fig. 2.8

- Aumento del curso del pistón debido al aflojamiento de un tornillo de la biela;
- El depósito de carbón de aceite que se forma en la cabeza del pistón se vuelve mayor que la holgura, provocando, por eso, impactos en la tapa de cilindro;
- Altura del bloque debajo de lo especificado;
- Variación del curso debido a la rectificación incorrecta de los cuellos del cigüeñal;
- Alteración de la longitud de la biela;
- Reducción de la altura de la tapa de cilindro sin el debido ajuste en la profundidad de los asientos de válvulas;
- Fluctuación de las válvulas;
- Sincronismo incorrecto del árbol de levas.

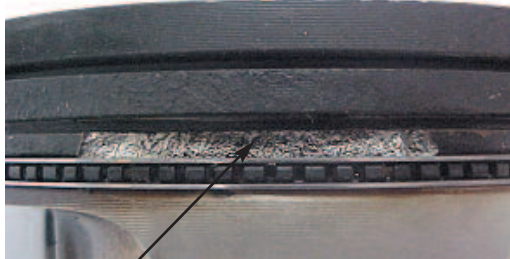
- La ruptura de las paredes entre ranuras es consecuencia de la elevación repentina del pico de presión de combustión. Esto ocurre debido al aumento del volumen/masa de combustible admitido, a la disminución del volumen en la cámara de combustión de la tapa de cilindro y al punto incorrecto de inyección/ignición. En esta condición, el pistón queda sometido a la elevación de cargas mecánicas (mayor presión de pico) y térmicas, causando la ruptura de las paredes entre ranuras. La ruptura/quiebra está relacionada al proceso que lleva al fenómeno de la 'DETONACIÓN'.

Fig. 2.15.1 Pared entre ranuras quebrada en pistón aplicado en motores línea Liviana

- Mantener la altura de la tapa de cilindro dentro de las recomendaciones del fabricante del motor/vehículo;
- Mantener la altura del bloque dentro de las recomendaciones del fabricante del motor/vehículo;
- Mantener la proyección del pistón en relación al bloque según las recomendaciones del fabricante del motor/vehículo;
- No utilizar combustibles de mala calidad;
- Revisar equipamientos periféricos al motor (bomba e inyectores, partida a frío, motor de arranque y batería);
- Utilizar correctamente la bujía calentadora (cuando exista);
- Aplicar correctamente las piezas y los componentes;
- Punto de inyección correcto;
- Verificar los ítems que llevan a la 'DETONACIÓN'.

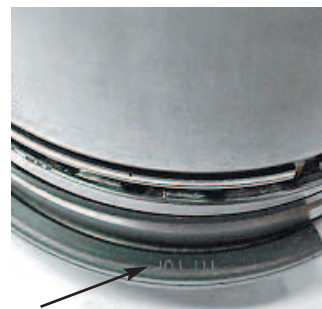
- Montaje equivocado/invertido de los aros dentro de las ranuras del pistón (figs. 3.1 y 3.1.1). Cuando esto ocurre, los aros no cumplen su papel como deberían, permitiendo que los gases de la cámara de combustión pasen fácilmente hacia el cárter, ocasionando una mezcla aire/combustible irregular admitido en la cámara de combustión. La temperatura del aceite lubricante y la presión en el cárter aumentan. Y además de eso, el montaje invertido de los aros provoca el aumento en el consumo de aceite lubricante, ya que en lugar de raspar el cilindro, los mismos bombearan aceite

Fig. 3.1.1 Marca del aro montado hacia el lado de arriba

- Sustituir el juego de aros y montarlo con la marcación hacia la cabeza del pistón.

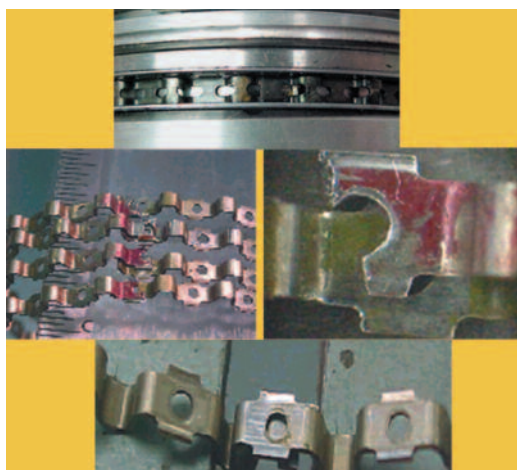
Fig. 3.2.1

- El montaje del resorte helicoidal (fig. 3.2) o del espaciador con las puntas sobrepuestas (fig. 3.2.1), en el conjunto aro de aceite, comprometen la presión radial del aro y, consecuentemente, la función de controlar el exceso de aceite lubricante existente en la pared del cilindro, aumentando sensiblemente el consumo.

- En el aro de 2 piezas, montar el resorte del aro de aceite con las puntas a 180° del GAP. En el caso del aro de 3 piezas, no sobreponer las puntas del espaciador.

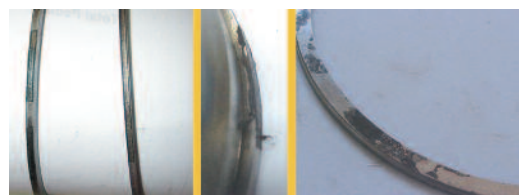
Fig. 3.3

impregnado en la cara de trabajo y en la cara lateral del aro (fig. 3.3).

- La contaminación de los aros por el material impregnado ocurrió durante el montaje del motor. La utilización de adhesivos para sellado en los motores, en regiones próximas a los cilindros, no es un procedimiento recomendado por ningún fabricante de motor/vehículo. En este caso, los aros contaminados tuvieron su función de sellado comprometida, pues las presiones, a lo largo de su periferia, estaban distribuidas de forma irregular debido al "calce" provocado por el adhesivo. Esto compromete la vida útil de los aros, causando el aumento en el consumo de aceite lubricante y desgaste irregular de los cilindros.

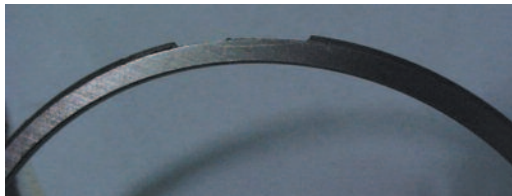
Fig. 3.4.2 Cara de contacto astillada

La herramienta utilizada para comprimir los aros montados en el pistón, cuando se colocan los mismos dentro del cilindro, se llama "cinta". Si la cinta no consigue cerrar totalmente el aro dentro de la ranura, la cara lateral del aro chocará contra el borde del cilindro (el cual debe tener un pequeño chaflán para auxiliar el montaje), pudiendo provocar daños o la rotura del aro inclusive (vea fig. 3.4.2).

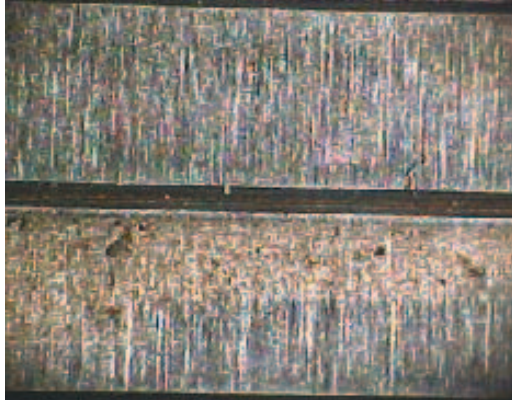
- Los aros presentan rayas y desgaste prematuro en la cara de trabajo (figs. 3.5.1, 3.5.2, 3.5.3, 3.5.6 y 3.5.7), así como en las caras laterales (figs. 3.5.4 y 3.5.5). Los aros de aceite presentan la cara de trabajo lisa y ancha (en algunos casos inexistentes).

- Partículas sólidas de diferentes tamaños y durezas están presentes en el aire. Tales partículas, como la arena (sílice), el polvo, el carbón, entre otros, cuando son aspirados hacia adentro del motor ocasionan grandes daños a los aros: desgaste prematuro del revestimiento de la cara de trabajo y de la cara lateral, reducción del espesor radial, aumento de la holgura entre puntas, reducción de la presión y rayas profundas en los cilindros y en la falda de los pistones.

Fig. 3.5.1 Aros con rayas en la cara de contacto

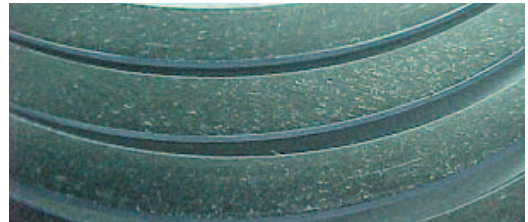
Fig. 3.5.5 Aro con partículas abrasivas en la cara lateral

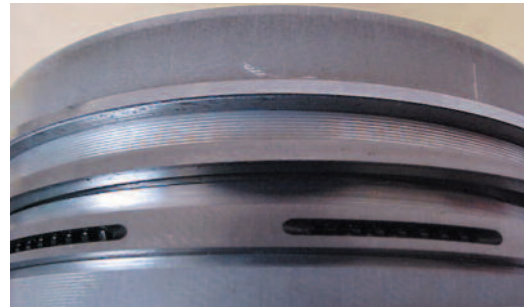
Fig. 3.5.6 Aro de la tercera ranura desgastado

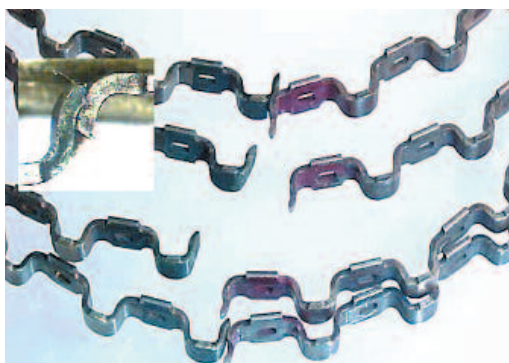
Fig. 3.7.2.8 Adulteración en una de las puntas

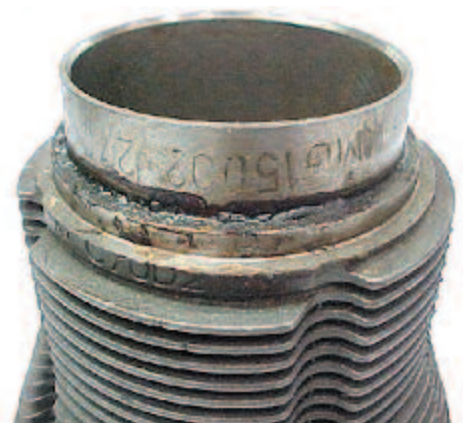
Fig. 4.1.4 Camisa montada con cola en la base inferior

- Seguir correctamente las recomendaciones del fabricante del motor/vehículo con relación a la utilización o no de la cola/adhesivo.

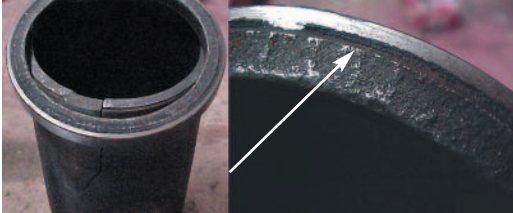
- La camisa presenta fractura del cuello y/o deficiencia de sellado con la tapa de cilindro.

Figs. 5.1 y 5.1.1 Camisa mojada. Región del cuello de la camisa roto y carbonizado

- Mantener las dimensiones del apoyo de la camisa en el bloque, según las recomendaciones del fabricante del motor/vehículo;
- Seguir las recomendaciones del fabricante del motor/vehículo con relación al procedimiento de encamisado;
- Labrar correctamente el apoyo de la camisa en la tapa de cilindro;

- Rebajar la altura de la tapa de cilindro sin rebajar el canal de alojamiento del apoyo de la camisa en la tapa de cilindro (LIP), por ejemplo, la tapa de cilindro del motor Volvo TD-102 FS.

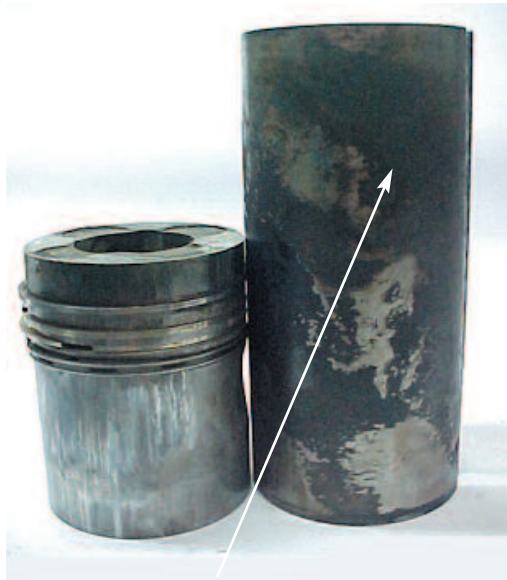
Fig. 5.2.1 Marcas oscuras en el lado externo de la camisa, identificando falta de interferencia con el alojamiento

- Después de la instalación de la camisa mojada en el alojamiento, medir el diámetro interno con equipamiento específico y registrar cualquier deformación de la camisa.

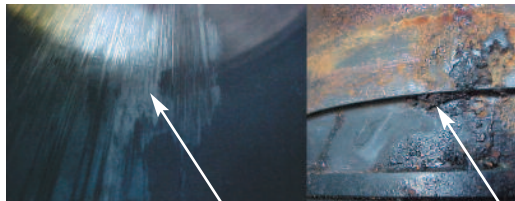
- Comprometimiento de la holgura entre el pistón y la camisa debido a la deformación, con posible gripaje por arrastre de material en la región de la falda del pistón coincidente por fuera con la zona donde apoya el sello hidráulico de la camisa con el bloque. Posteriormente el gripaje puede expandirse hacia la región de los aros. Si fuera necesario, removerla y reinstalarla, eliminando deformaciones excesivas.

Figs. 5.2.2 y 5.2.3 Gripaje originado debido al desplazamiento del aro O'ring. Impureza en el alojamiento del aro O'ring en la camisa

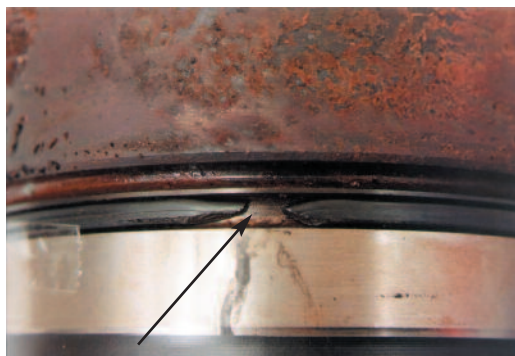
Fig. 5.2.4 Aro O'ring cortado durante la instalación de la camisa en el bloque

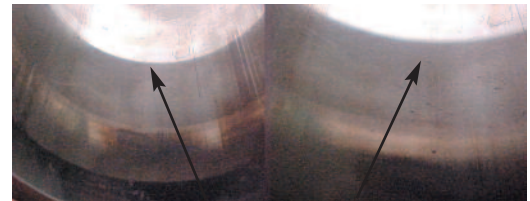
- Bomba e inyectores regulados incorrectamente;
- Turbina;
- Proyección incorrecta de los inyectores con relación a la tapa de cilindro;
- Punto incorrecto de inyección/ignición;
- Árbol de levas torcido o con las levas comprometidas;
- Carburador con regulación incorrecta;
- Ablandamiento incorrecto del motor.

Fig. 5.3 Camisa "espejada" debido a la rotación constante

- Regular bomba e inyectores, según recomendaciones del fabricante del motor/vehículo;
- Mantener el punto de inyección correcto;
- Verificar el árbol de levas y las levas;
- Regular correctamente el carburador;
- Aplicar correctamente los componentes internos (pistones, camisas y aros);
- Evitar rotaciones constantes del motor durante el período de ablandamiento.

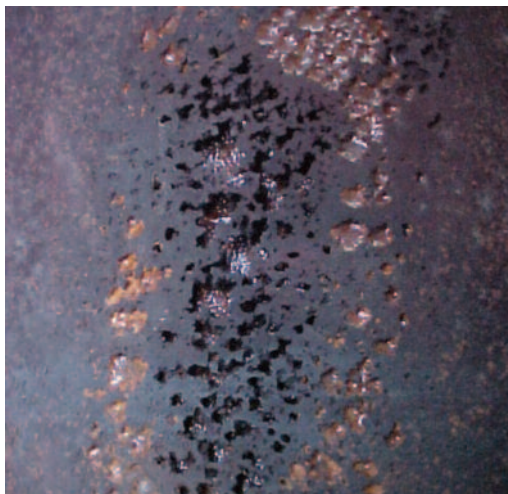
Fig. 6.1.2 Cavitación y escamas

- Mantener, en condiciones normales de funcionamiento y compatible con el proyecto del motor, todos los componentes del sistema de enfriamiento (tapa del depósito y/o radiador, mangueras y mangueras cortas, válvula termostática, válvula presostática, bomba de agua, etc.);
- Utilizar siempre los aditivos inhibidores de corrosión y anticongelantes, recomendados por el fabricante del motor/vehículo;
- Mantener el nivel de agua del depósito y/o radiador. Cuando haya necesidad de completar el nivel de agua del sistema, seguir las recomendaciones del fabricante del motor/vehículo con relación a la cantidad de aditivo que será utilizado;
- Montar el motor siguiendo las recomendaciones del fabricante del motor/vehículo con relación a la alteración en pistones, sistema de inyección, o mismo a través de cualquier otro artículo.

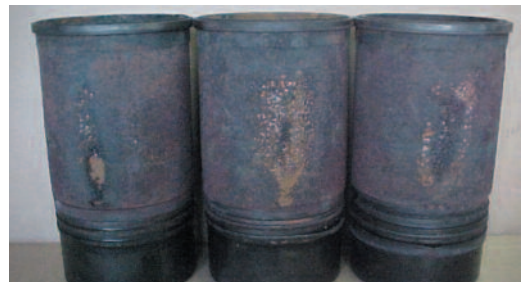
Fig. 6.1.5 Cavitación

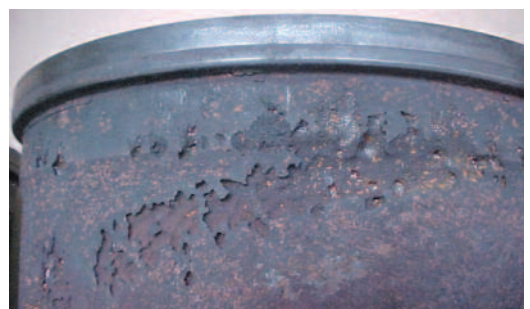
Fig. 6.1.6 Cavitación

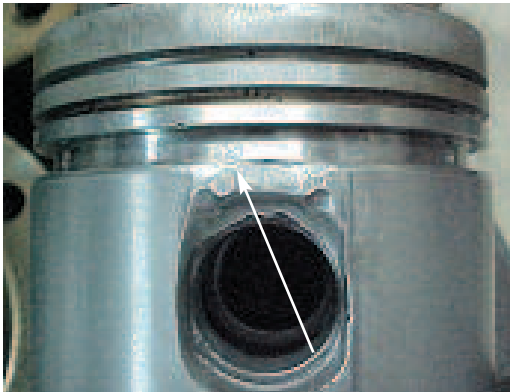
Estos factores hacen que ocurra el desalineado y sea creada una fuerza lateral, de modo que la biela "empuje" el perno contra el aro de seguridad. Cuando el aro de seguridad sea expulsado, el perno se desplazará hasta tener apoyo en la camisa. El aro de seguridad, expulsado con el movimiento vertical de subida y bajada del pistón, provocará desgaste de la región (aluminio) hasta que consiga salir.

Fig. 6.2 Desgaste del pistón en la región del cubo y cabeza provocado por la traba

- Mantener el paralelismo entre el centro del alojamiento del buje y el centro del alojamiento del cojinete en la biela;
- Embielar el pistón, según las recomendaciones del fabricante del motor/vehículo;
- Instalar y posicionar correctamente el aro de seguridad en el alojamiento;
- Rectificar el eje cigüeñal y mantener los cuellos dentro de los valores recomendados por el fabricante del motor/vehículo.

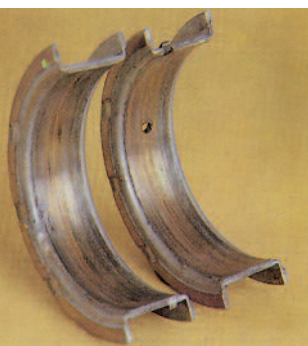
Fig. 7.2

- Grandes áreas de la capa antifricción del cojinete son arrancadas, quedando expuesta a la capa de acero.

- Montar los cojinetes con la holgura recomendada por el fabricante del motor/vehículo;
- En el cambio de aceite, observar el máximo de limpieza y, en el montaje del motor, retirar todos los residuos del rectificado y otras suciedades existentes;
- Antes del montaje de nuevos cojinetes, hacer una inspección dimensional cuidadosa de los cuellos del cigüeñal;
- Verificar el alineado del bloque y del cigüeñal.

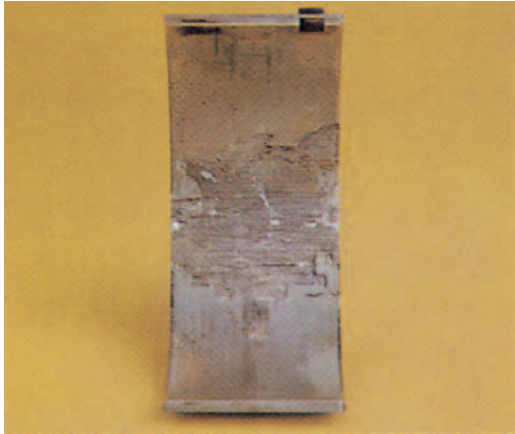
Fig. 7.3

- La superficie del cojinete presenta áreas irregulares de donde se separó el material antifricción.

Las fracturas por fatiga son iniciadas por cargas excesivas, propagándose perpendicularmente a la superficie del cojinete. Antes de alcanzar la línea de unión entre la aleación del cojinete y el material de soporte (acero), la fractura cambia de dirección y se propaga paralela a la línea de unión.

- Si la durabilidad del cojinete fue menor que la prevista, verificar las condiciones de temperatura y carga en que trabajó el motor, eliminando los defectos que hayan;
- Evitar sobrecargas operacionales del motor, observando las recomendaciones del fabricante del motor/vehículo.

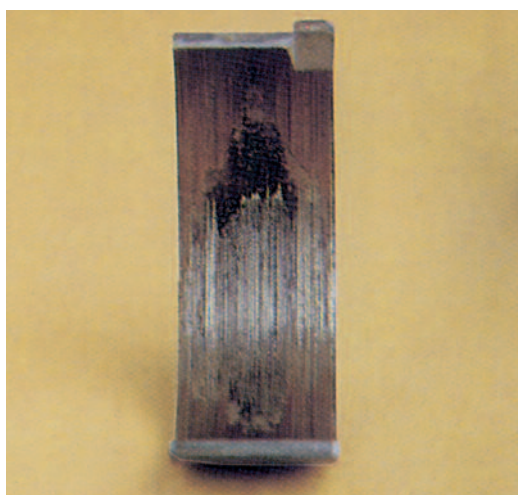
Fig. 7.4.1

La falta de aceite lubricante, que ocasiona un contacto de metal con metal (del cojinete con el cuello del cigüeñal), con desgaste excesivo por el arrastre del material antifricción, es normalmente provocado por:

- Galerías de aceite parcialmente obstruidas;
- Elección incorrecta de submedida del cojinete;
- Montaje invertida de los cojinetes centrales (parte inferior en el lugar de la superior);
- Mal funcionamiento de la bomba de aceite o de la válvula de alivio.

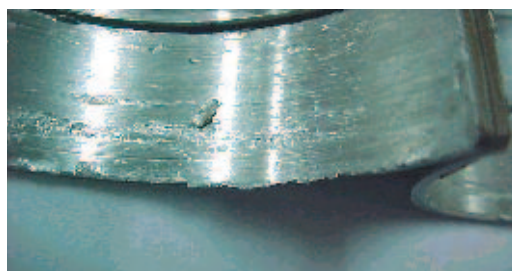
Fig. 7.6.2 Esgurrimiento de la aleación

- Verificar las medidas del diámetro de las bancadas, bielas y cuellos del gorrón y muñón del eje cigüeñal;
- Aplicar siempre el apriete correcto en los tornillos y sustituirlos siempre que fuera recomendado por el fabricante del motor/vehículo;
- Utilizar aceite lubricante adecuado al motor y recomendado por el fabricante del motor/vehículo.

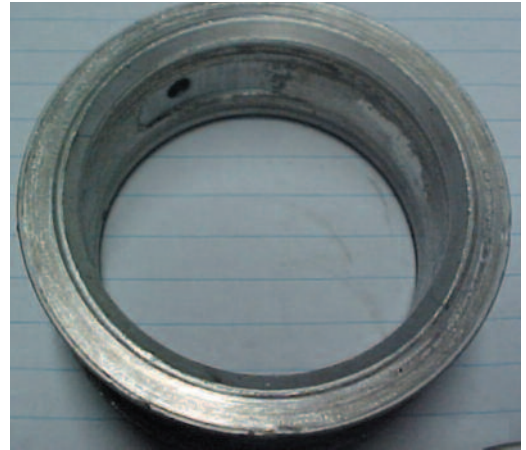
Fig. 8.1.2 Brida totalmente desgastada

- Obedecer la holgura de montaje especificada por el fabricante del motor/vehículo;
- Verificar la colocación correcta de los elementos de acople entre el motor y la caja de cambio.

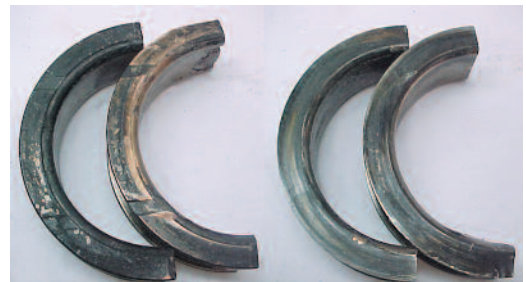
Fig. 8.1.3 Brida delantera del cojinete sin desgaste y trasera con desgaste

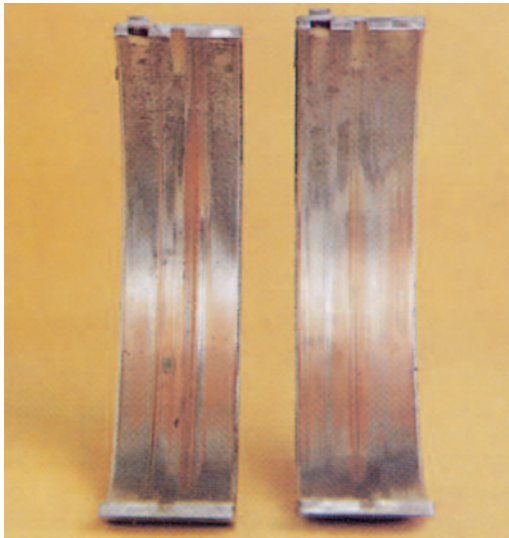
Fig. 8.2

- Partículas extrañas quedan impregnadas en la aleación antifricción, provocando el desplazamiento del material. Se puede encontrar también rayas en la superficie del cojinete.

- Polvo, suciedad, abrasivos o partículas metálicas presentes en el aceite se incrustan en la superficie del cojinete, desplazando la aleación antifricción. Las salientes, de la aleación o de la partícula, pueden tocar en el eje, creando puntos de roce localizados y provocando el rompimiento de la película de aceite (fig. 8.2.3).

- Instalar nuevos cojinetes, siguiendo cuidadosamente las instrucciones de limpieza recomendadas;
- Rectificar el eje, si fuera necesario;
- Recomendar que el operador cambie el aceite y el respectivo filtro, periódicamente, en los intervalos recomendados por el fabri-

cante del motor/vehículo y mantenga limpios el filtro de aire y el respiro del cárter.

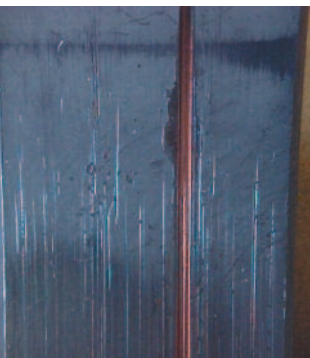
Fig. 8.2.5 Foto ampliada del canal abierto por el cuerpo sólido extraño en el cojinete

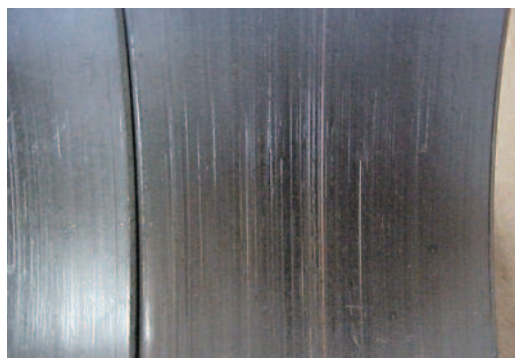
Fig. 8.2.6 Cojinetes de biela contaminados y con rayas circunferenciales

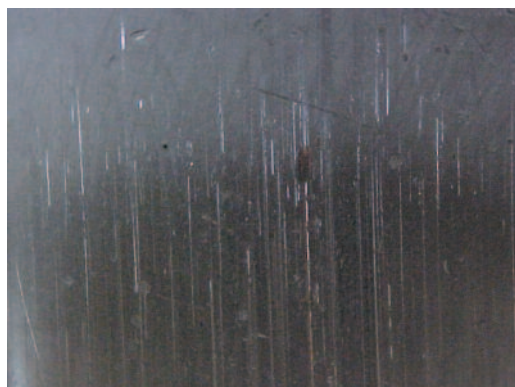
Fig. 8.2.7 Foto ampliada de las rayas y de los cuerpos extraños en el cojinete

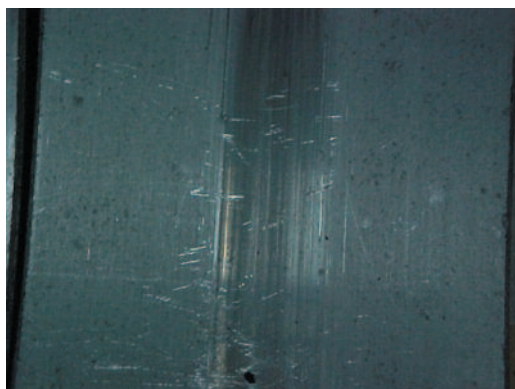
Fig. 8.2.8 Cojinetes de biela contaminados y con rayas circunferenciales en la dirección del hueco de lubricación

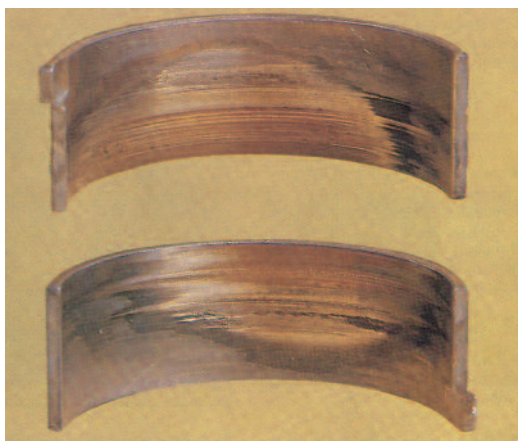
Fig. 8.7

- Áreas de desgaste excesivo en los lados diagonalmente opuestos de cada cojinete.

- Examinar la biela y, si fuera necesario, cambiarla;
- Evitar esfuerzos de torsión en la biela.

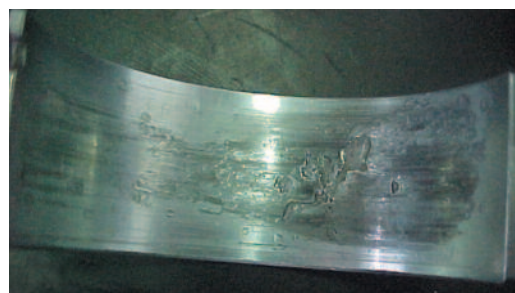
Fig. 8.8.3 Desgaste prematuro

- Elegir la llave adecuada y apretar alternadamente los tornillos para perfecto asentamiento de la tapa;
- Certificarse de que la posición de la tapa está correcta;
- Verificar si el sistema de centrado de las tapas no está alterado o dañado y, si fuera necesario, sustituirlo;
- Sustituir los tornillos de biela y/o bancada, conforme las recomendaciones del fabricante del motor/vehículo;
- Labrar el eje cigüeñal dentro de las especificaciones del fabricante del motor/vehículo.

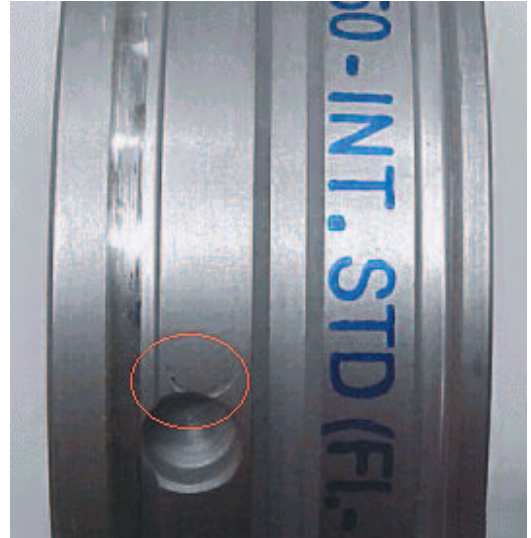
El posicionamiento incorrecto/desplazamiento de la traba también provocará deformación en la pieza, comprometiendo la holgura de aceite (fig. 8.13.1).

Fig. 8.13.1 Marca de la espiga en la parte externa del cojinete

- Evaluar/revisar periódicamente el medidor de apriete;
- Aplicar el apriete recomendado por el fabricante del motor/vehículo;
- Montar el motor siguiendo las recomendaciones del fabricante del motor/vehículo referentes a la utilización o no de cola/adhesivo.

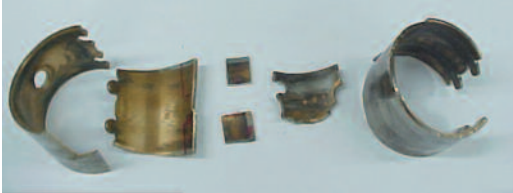
Fig. 10.3

- La superficie externa del buje presenta marcas profundas.

- Cuando se prepara la instalación del buje en el alojamiento, ocurre el desalineado entre el centro del buje y del alojamiento, provocando cierta inclinación en el buje. Como la pieza es instalada con interferencia en el diámetro externo, no ocurrirá el asentamiento del buje en el alojamiento, pudiendo ocurrir fracturas del material del buje debido a los esfuerzos involucrados cuando el motor está en operación.

- Utilizar herramientas adecuadas para la instalación de los bujes en el alojamiento;
- No utilizar la pieza deformada.

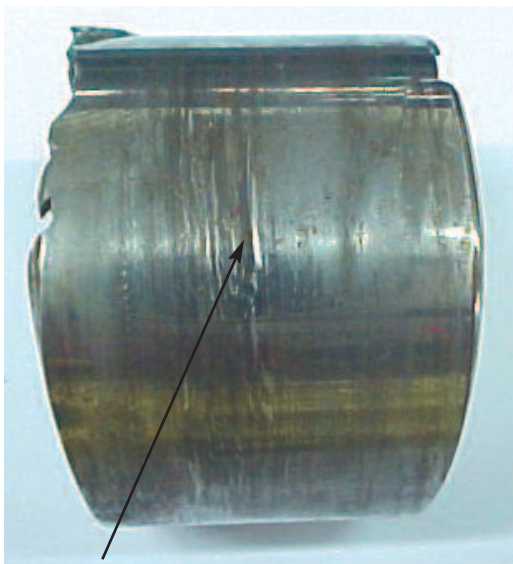
Fig. 10.3.1 Marca del encasquillado incorrecto

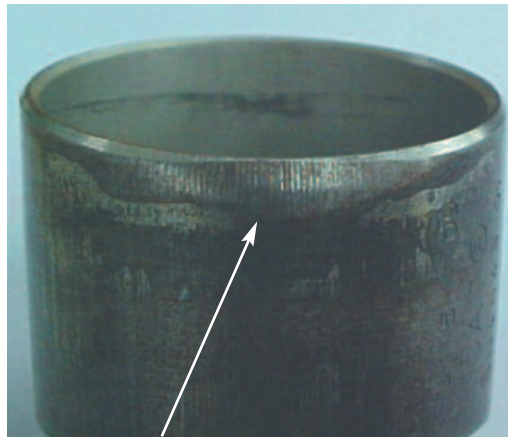
Fig. 10.3.2 Marca del encasquillado inclinado

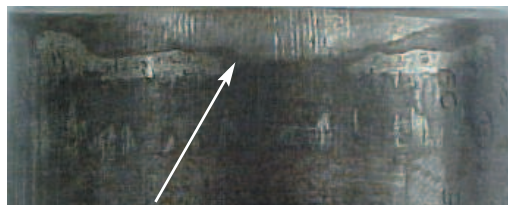
Fig. 10.3.3 Marca del encasquillado inclinado

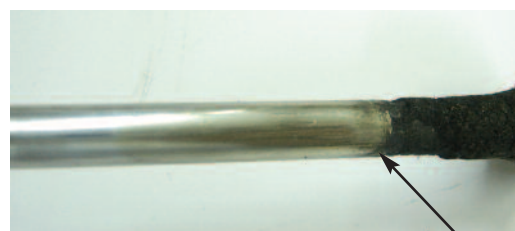
- Residuos de la combustión. Los residuos de carbono generados en la combustión pueden fijarse en la parte inferior del vástago levanta válvulas y comprometer la holgura entre el vástago y la guía en la región e iniciar el gripaje (fig. 11.1.4).

Fig. 11.1.4 Gripaje en función de residuos fijados en el vástago

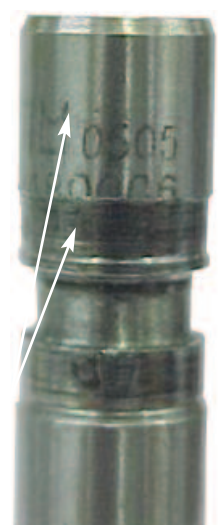
- Podemos considerar como factores que causan este tipo de falla los resaltos irregulares/daños del árbol de levas y de las trabas, holgura excesiva en el regulado de válvulas y fluctuación de la válvula (fig. 11.4.1 a 11.4.4).

Fig. 11.4.4 Desgaste en la región del canal de traba provocado por irregularidad en la traba

- Sustituir las trabas y probar los resortes de válvulas, así como efectuar el regulado correcto de la holgura de válvulas.

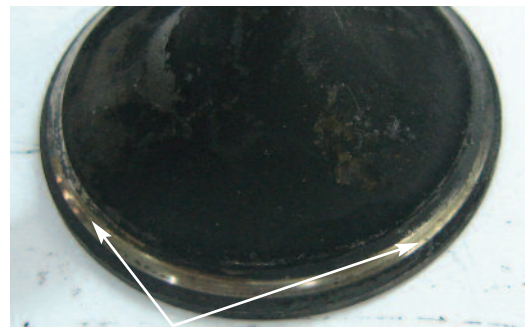
La marcación irregular en la cabeza es debido al mismo efecto en el balancín. Tal deficiencia no permite la rotación de la válvula. Podemos considerar también la altura incorrecta de la tapa de cilindro, provocando el accionamiento inclinado de la válvula por el balancín con relación al eje del asiento de la tapa de cilindro. Aún debemos llevar en consideración que los asientos de la tapa de cilindro deben ser rectificados considerándose los ángulos. Los valores diferentes entre los asientos de válvulas y los de la tapa de cilindro permiten que la válvula se apoye de forma correcta cuando ocurre la combustión en el cilindro (fig. 11.9.1 a 11.9.5).

Fig. 11.9.1 Faja irregular de asentamiento

- Mantener la perpendicularidad entre los asientos de la tapa de cilindro y la guía. Aún debemos llevar en consideración que los asientos de la tapa de cilindro deben ser rectificados considerándose los ángulos (cuando existan). Sustituir los balancines y no rectificarlos, así como sustituir las tapas de cilindro cuando fuera necesario.

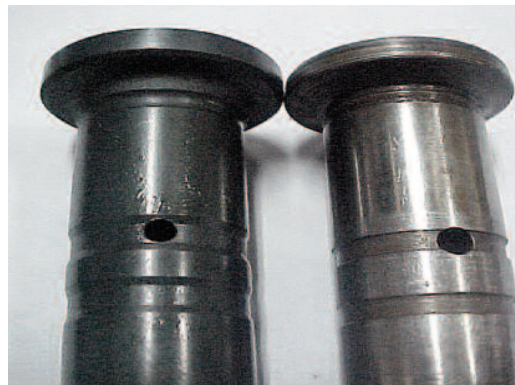
- El desgaste de la base ocurre cuando la película de aceite lubricante existente entre el botador y la leva ajustable es ineficiente o inexistente (fig. 12.1.1).
- Para algunos botadores, el aceite lubricante llega hasta la muesca y al cuerpo del botador por galerías de lubricación existentes en el bloque y/o por las varillas de empuje. Holgura excesiva del alojamiento y varillas de empuje con la punta dañada y/o alabeada dificultan la llegada del aceite lubricante hacia la muesca y hacia el cuerpo del botador. El aceite lubricante con la viscosidad alterada, debido a la deterioración de los aditivos que lo componen, también compromete la película y daña la base (fig. 12.1.2).

*Fig. 12.1.1 – Desgaste en la región del cuerpo*

- Verificar las holguras de los alojamientos de los botadores en el bloque, manteniendo las dimensiones recomendadas por el fabricante del motor/vehículo.

- Verificar el alabeo de las varillas de empuje, así como el desgaste de las puntas.

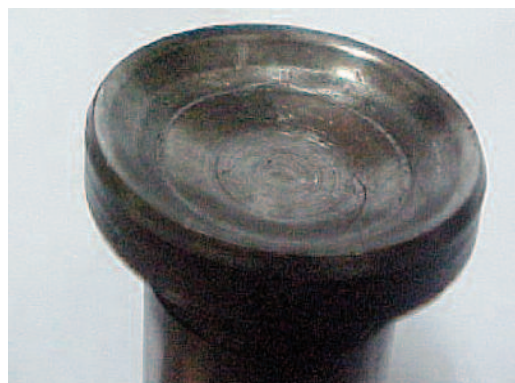
*12.1.2 – Desgaste excesivo del platillo levanta válvulas*

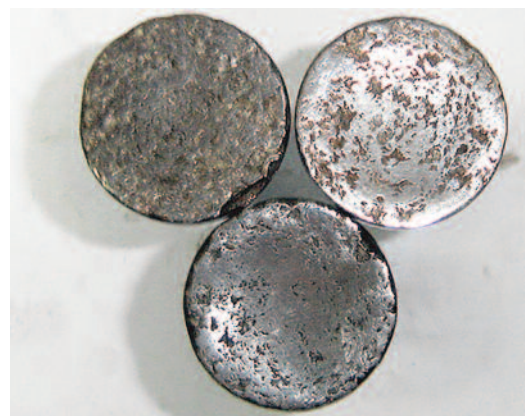
- El reaprovechamiento inadecuado del árbol de levas, o mismo del balancín, causa deformaciones y desgaste en los botadores en función de la mala distribución de las fuerzas actuantes en la base/leva (fig. 12.3.1 a 12.3.4).

Fig. 12.3.1 – Desgaste y deformación de la base

- Verificar las dimensiones de las levas ajustables y del balancín.

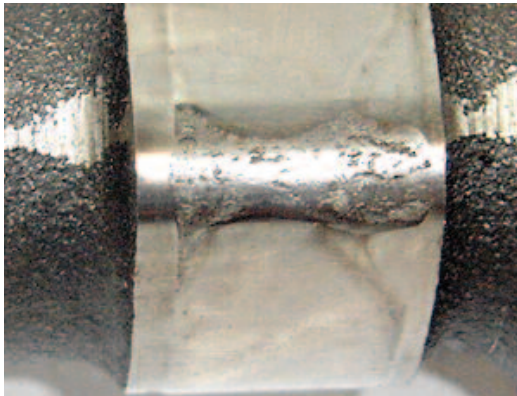
Fig. 12.3.2 – Leva dañada

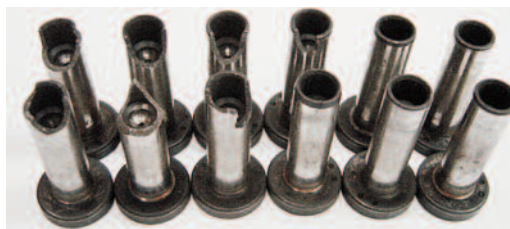
Fig. 12.4.1 – Juego con algunos botadores rotos

- Verificar el desgaste en las puntas de las varillas, así como su alabeo, sustituyéndolas cuando necesario.

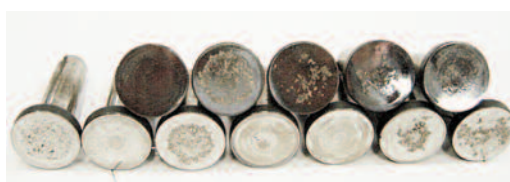
Fig. 12.4.2 – Mismo juego con Pitting en la base

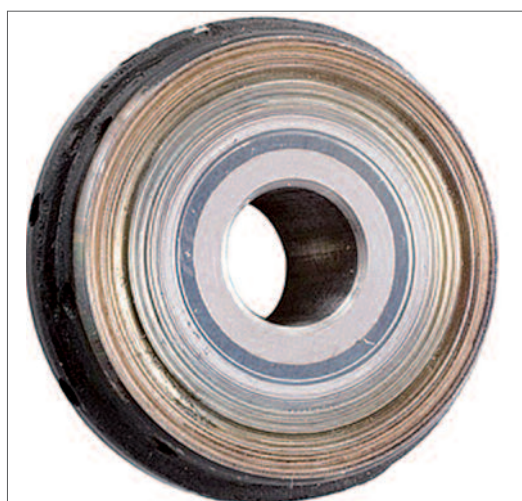
Fig. 13.1.1.4 – Collar centrífugo

- Durante la instalación del turbo, verificar la correcta utilización del tornillo de conexión flexible/cañería de lubricación al turbo;
- Verificar periódicamente el nivel del aceite en el Cárter y no utilizar varillas dañadas, adaptadas y/o remarcadas en la verificación del nivel de aceite;
- Reajustar y/o cambiar juntas de sellado;
- Seguir las recomendaciones de uso del aceite lubricante informadas por el fabricante del motor/vehículo;
- Realizar periódicamente los cambios de aceite y filtros lubricantes recomendados por el fabricante del motor/vehículo;
- No acelerar el motor antes de apagarlo.

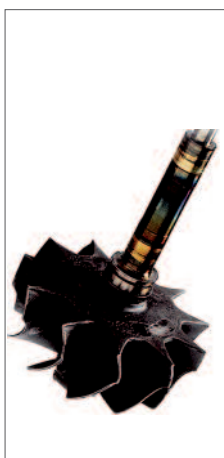
- Las bancadas radiales presentan marcas en las regiones internas (bancada del eje) y externas, debido a falta y/o deficiencia de la película de aceite lubricante existente entre los componentes (Fig. 13.1.1.1);
- Residuo de material de la bancada y coloración azulada en los cuellos del eje, debido al sobrecalentamiento y fricción entre la bancada y el cuello del eje, provocados por el comprometimiento de la película de aceite lubricante (Fig. 13.1.1.2);
- Desgaste de los alojamientos de las bancadas radiales en la carcasa, originados por la deficiencia de la película de aceite, que no es suficiente para mantener la lubricación. (Fig. 13.1.1.3);
- Desgaste en la superficie de sellado del platillo compresor y collar centrífugo (Fig. 13.1.1.4);
- Marcas azuladas en la región de la bancada del eje del rotor y/o formación de residuos de acei-

Fig. 13.1.1.2 – Residuo de material

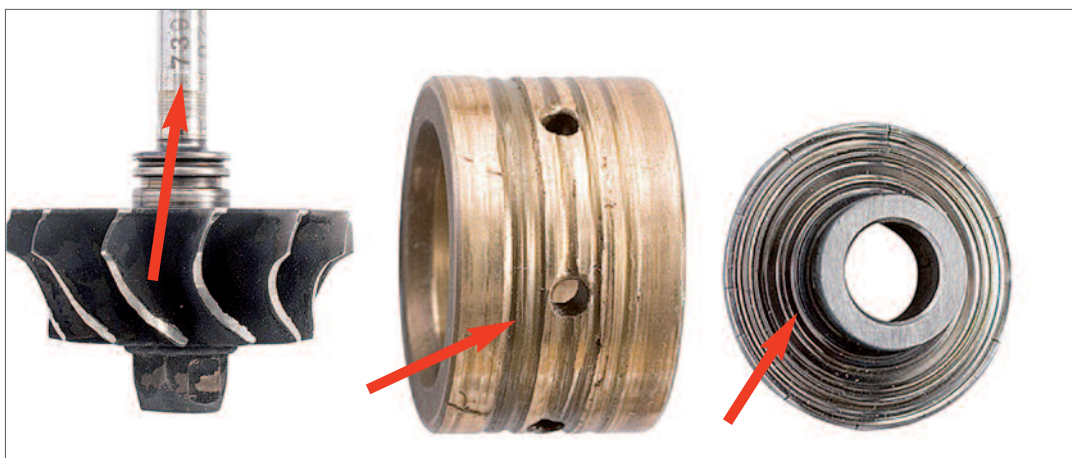
Fig. 13.1.1.5 – Eje del rotor, bancada radial y espaciador

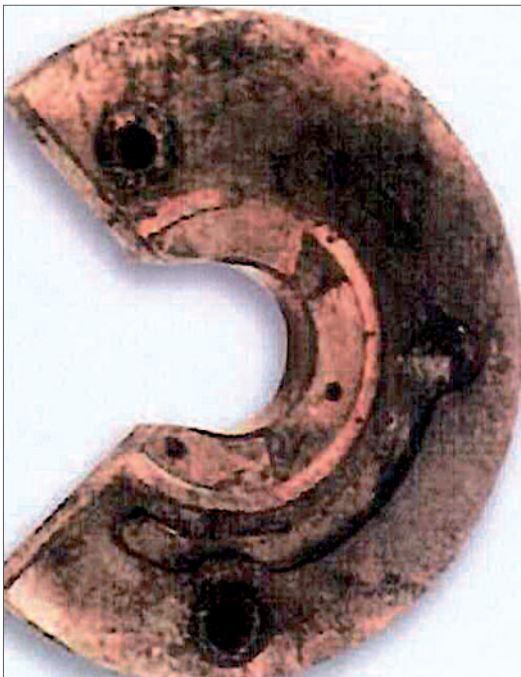
- Contaminación de aceite carbonizado en la bancada axial (Fig. 13.3.1);
- Grietas y descamación interna de la carcasa de la turbina (Fig. 13.3.2);
- Obstrucción parcial o total de las galerías de retorno de aceite de la carcasa central por aceite carbonizado (Fig. 13.3.3).

Fig. 13.3.1 – Contaminación de la bancada axial

- No realizar cambios que comprometan el sistema de inyección de combustible, además de operar y regular el freno motor correctamente. En ambas correcciones, mantener y seguir las recomendaciones del fabricante del motor/vehículo.
